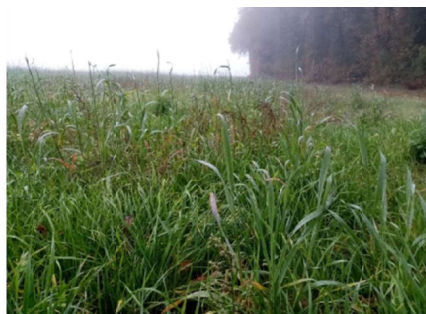
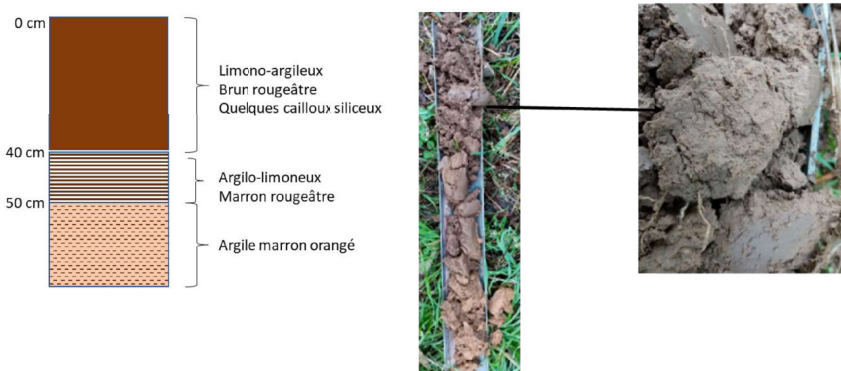
Figure 33 : Illustrations du sondage 2
(Source : NCA environnement)

Ce sondage n'est pas caractéristique d'une zone humide (GEPPA I).

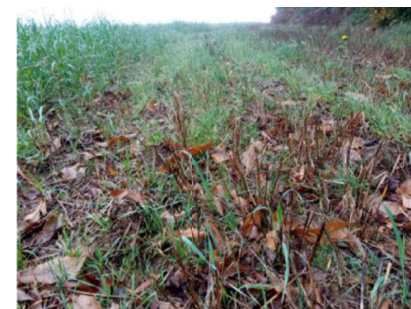
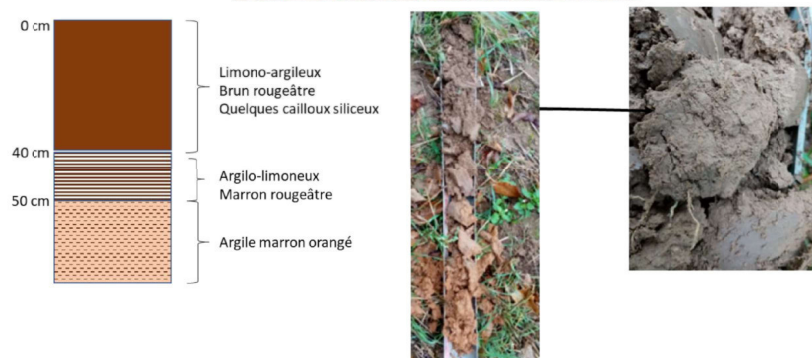
Figure 34 : Illustrations du sondage 3
(Source : NCA environnement)

Sondage 3

Il a été réalisé en bordure d'une parcelle cultivée. L'horizon argileux est atteint à 50cm. Aucune trace d'hydromorphie n'a été constatée.

Ce sondage n'est pas caractéristique d'une zone humide (GEPPA I).

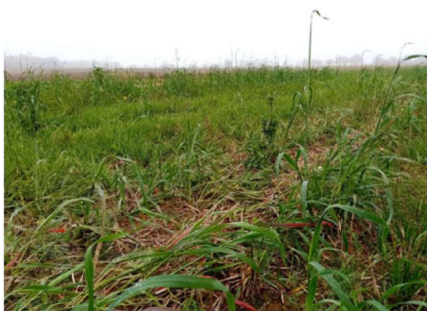
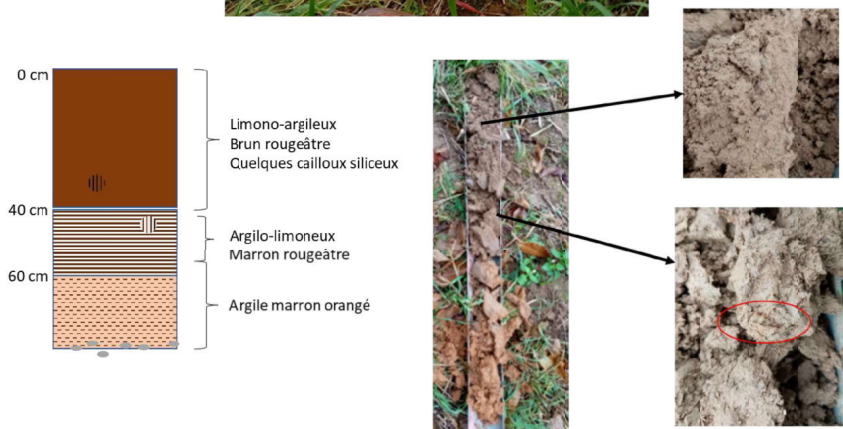
Figure 35 : Illustrations du sondage 5
(Source : NCA environnement)

Sondage 5

Il a été réalisé en bordure d'une parcelle cultivée (passage des tracteurs). L'horizon argileux est atteint à 60cm. Un refus à la tarière est constaté à 80 cm. De légères traces d'hydromorphie (autour de 5%) sont visibles entre 25 et 50 cm en lien avec un tassement du sol qui freine la pénétration de l'eau dans le sol (horizon rédoxique peu marqué).

Ce sondage n'est pas caractéristique d'une zone humide (GEPPA IVa).

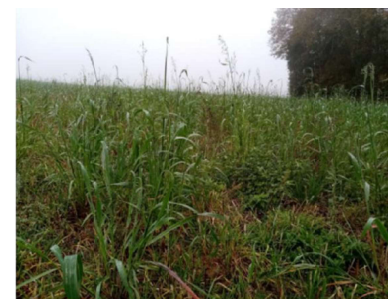
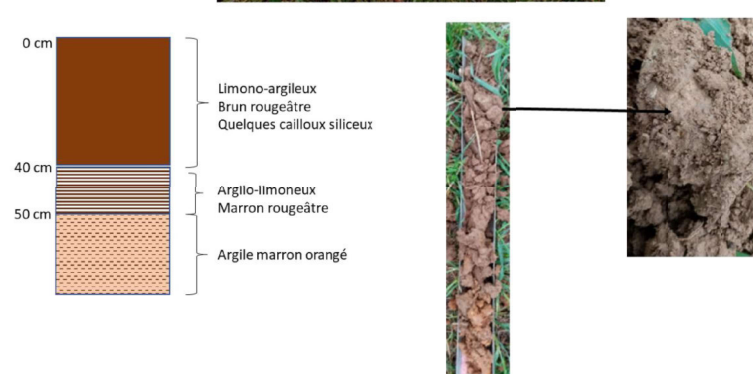
Figure 36 : Illustrations du sondage 6
(Source : NCA environnement)

Sondage 6

Il a été réalisé en bordure d'une parcelle cultivée. L'horizon argileux est atteint à 50cm. Aucune trace d'hydromorphie n'a été constatée.

Ce sondage n'est pas caractéristique d'une zone humide (GEPPA I).
