## Pôle Universitaire de Niort Entretien d'une conche par curage

### Rapport technique

Septembre 2023

<b>MISSION</b>	
<b>Intitulé</b>	Dossiers réglementaires pour le dévasement d'une conche Rapport technique de présentation
<b>Référence du dossier</b>	D02

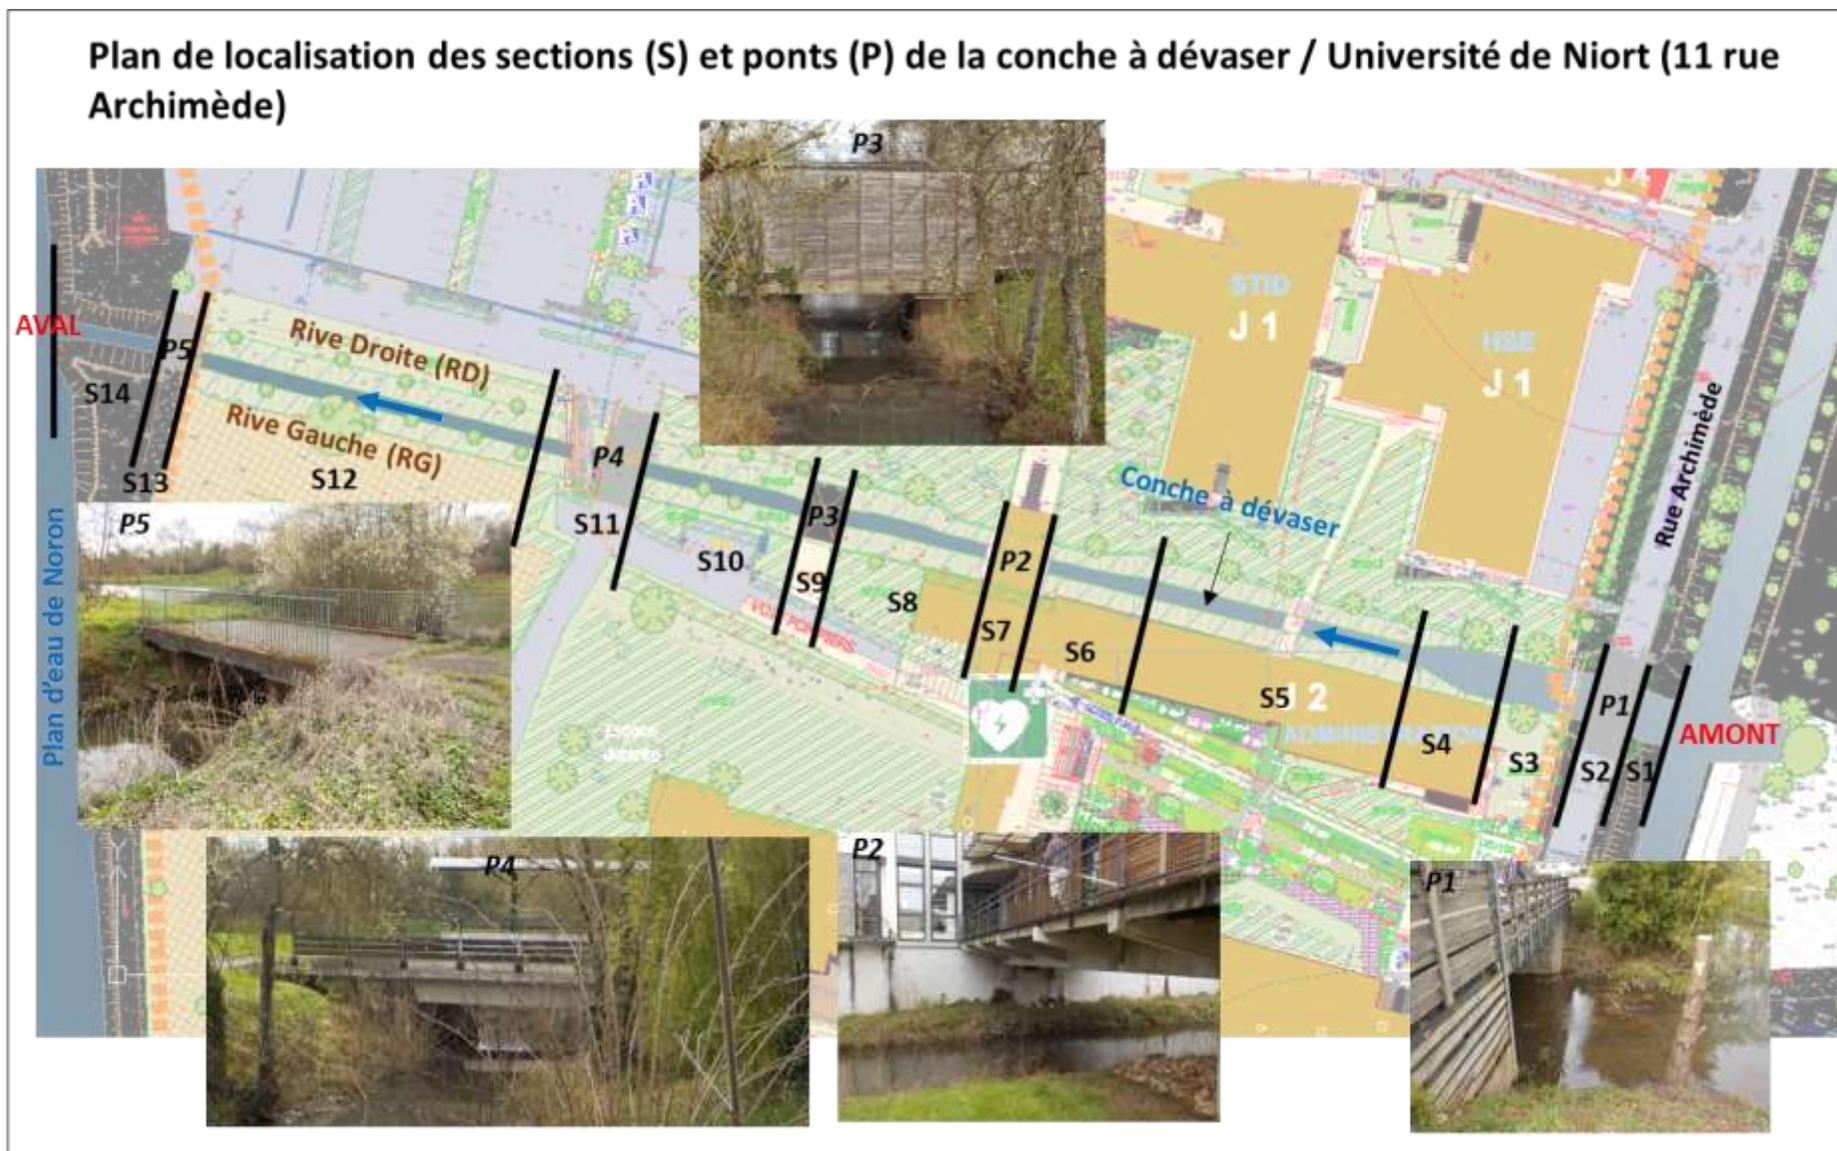
Figure 3 : Sections définies le long de la conche

Le plan suivant présente les 14 sections ainsi que les ponts, passerelles et bâtiments qui enjambent la conche.

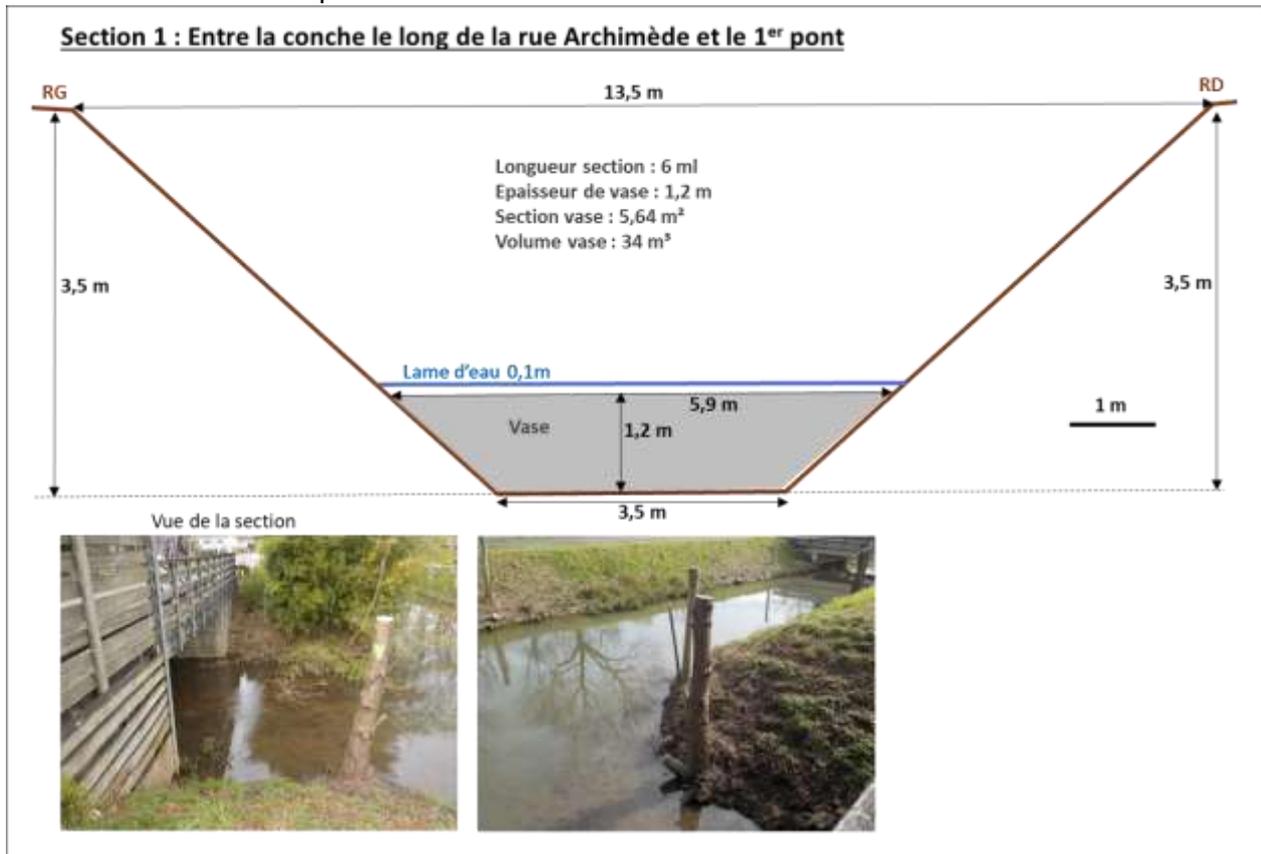
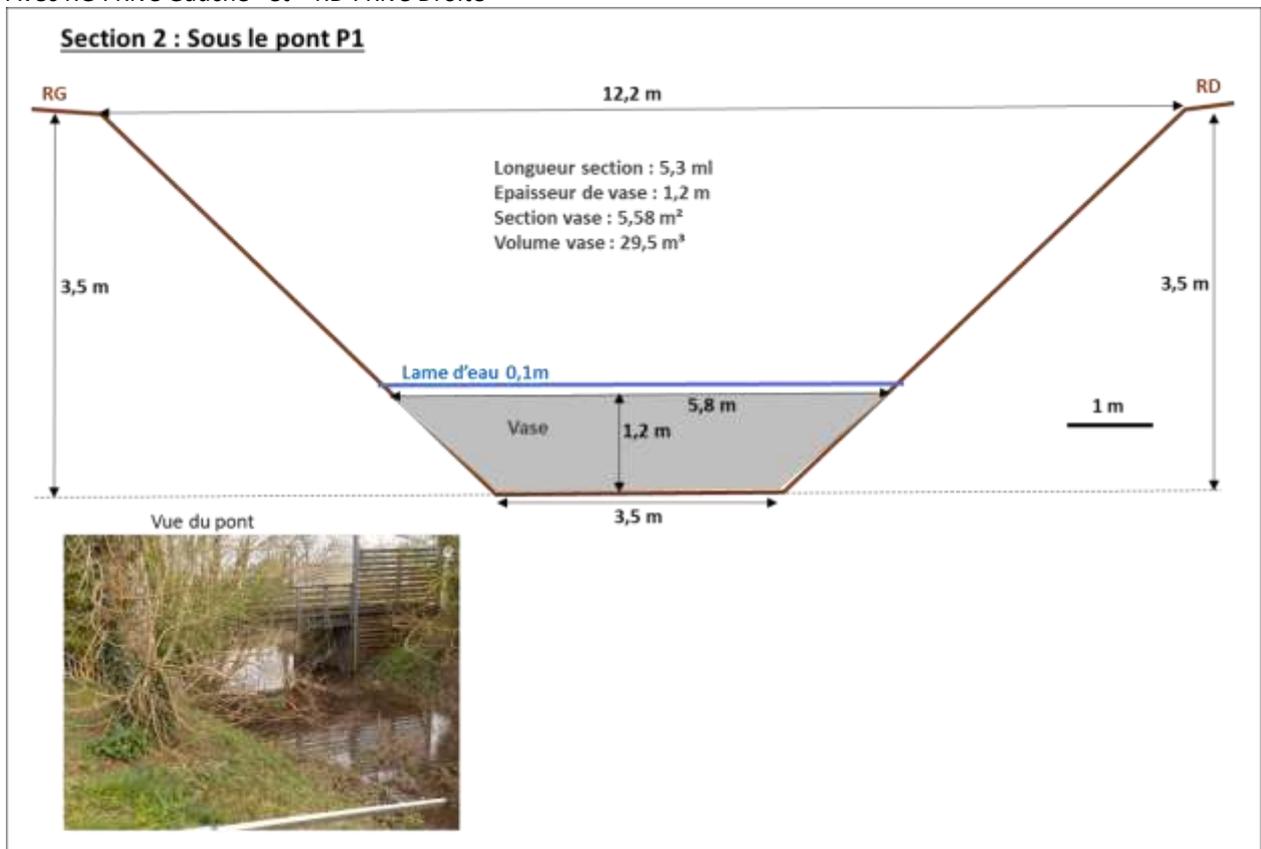
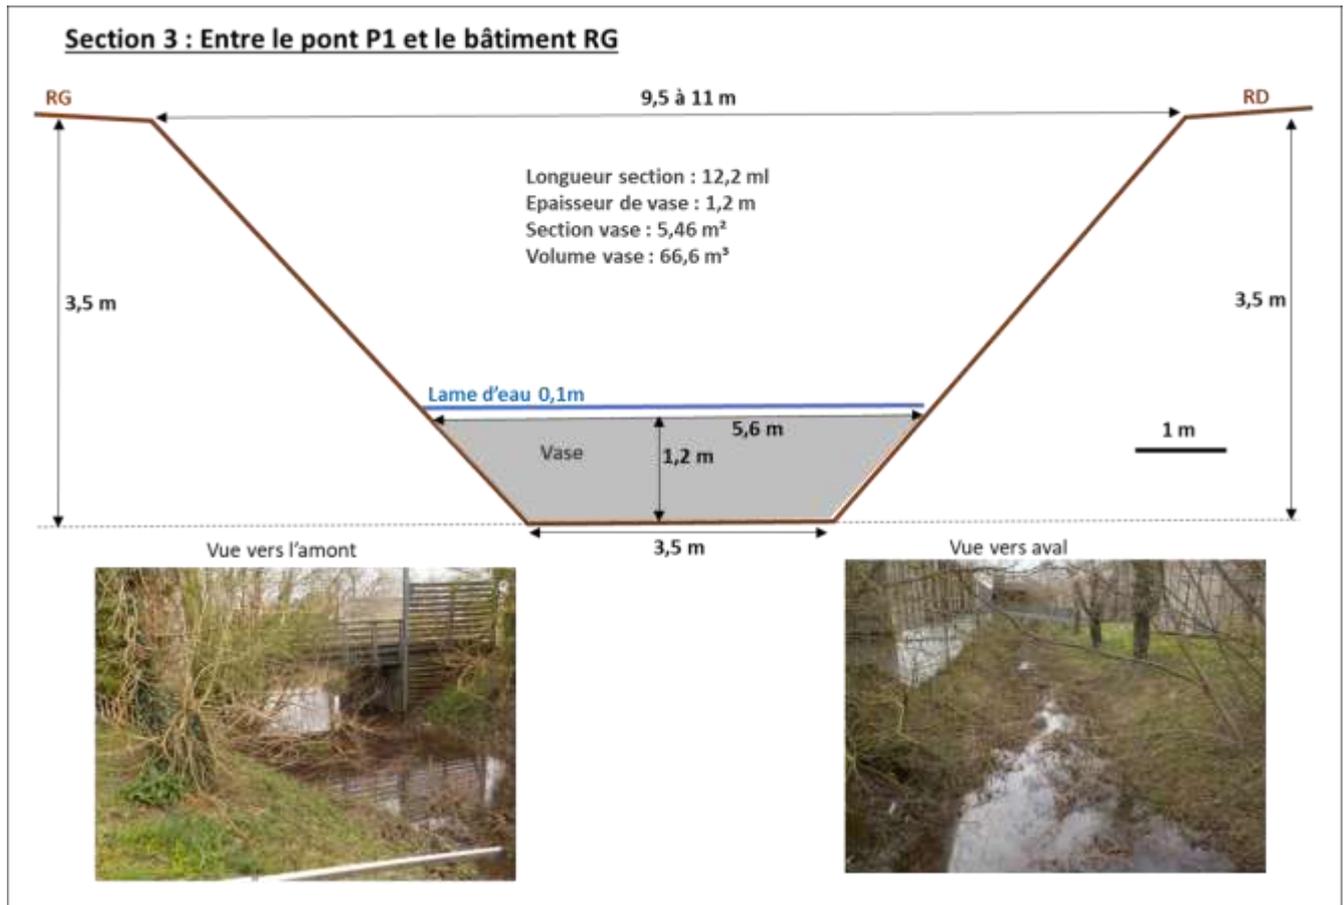
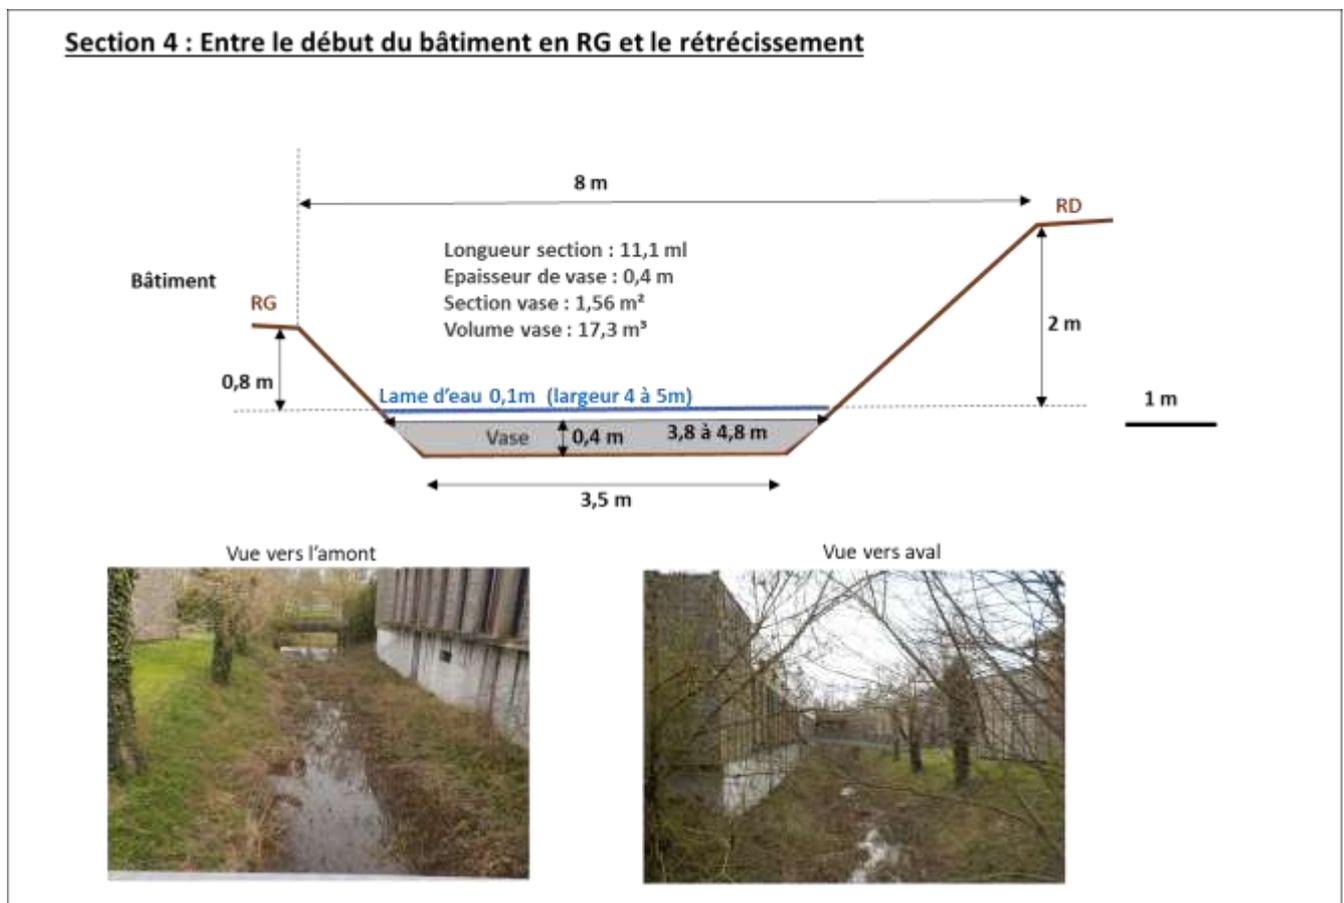
Les profils moyens relevés sur chaque section avec les épaisseurs de vase sont présentés ci-après. Ils sont illustrés avec des photos.

Avec RG : Rive Gauche et RD : Rive Droite

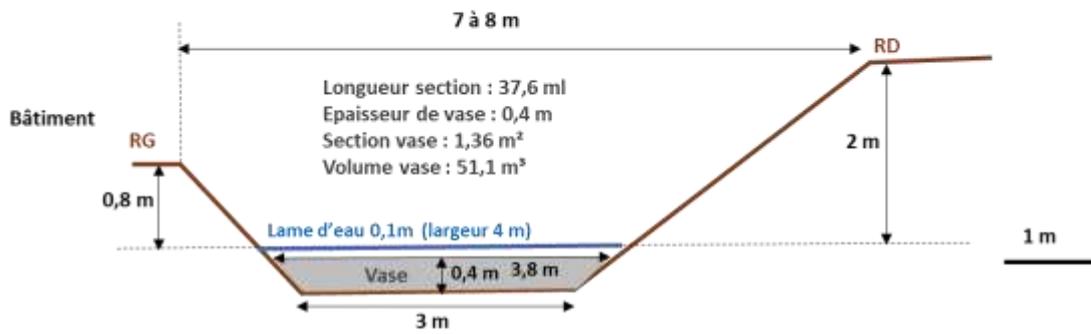
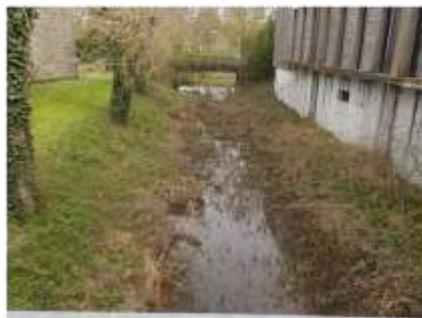
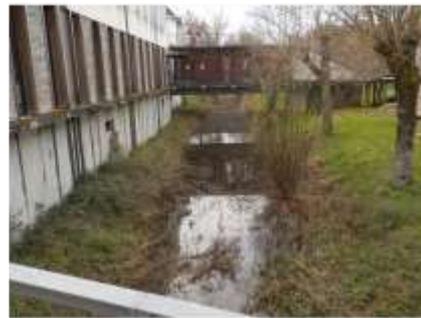
**Section 5 : Linéaire le long du bâtiment y compris la passerelle métallique**

Vue vers l'amont

Vue vers aval

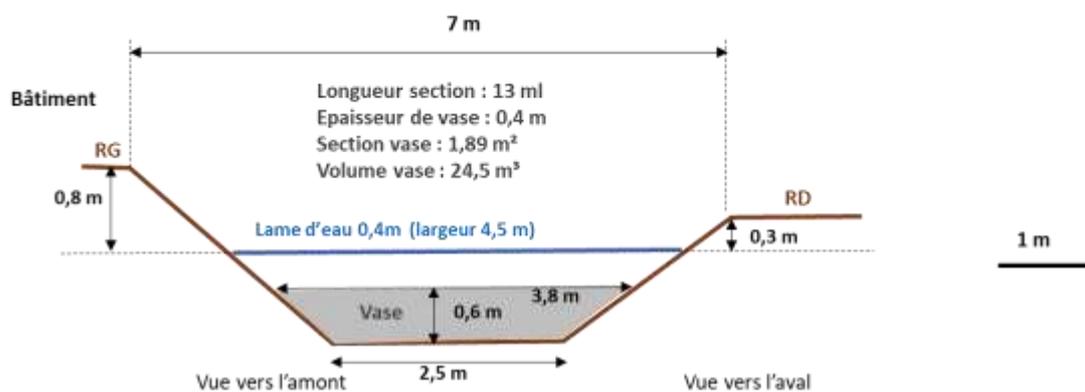
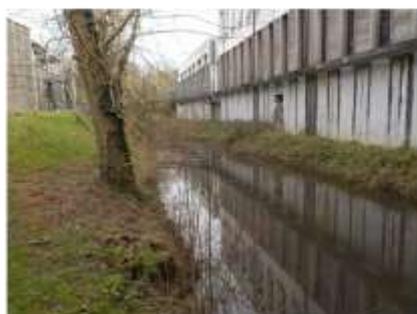
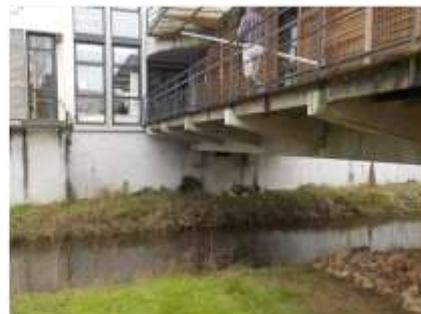
**Section 6 : Section avant P2, berge RD plus basse**

Vue vers l'amont

Vue vers l'aval

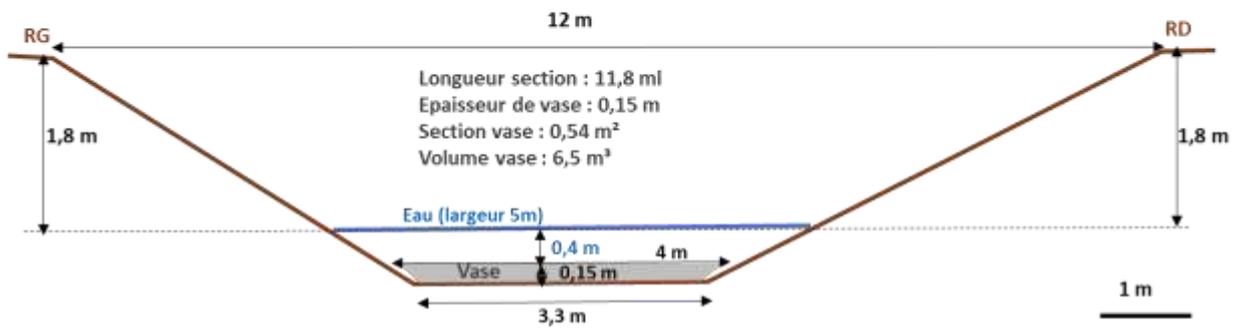
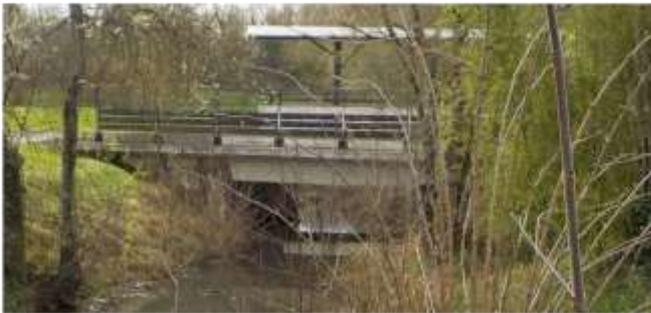
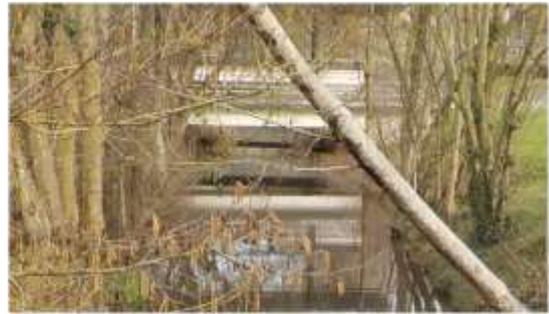
**Section 11 : Sous les ponts P4 et 2 m en aval**

Vue vers l'amont

Vue de dessus

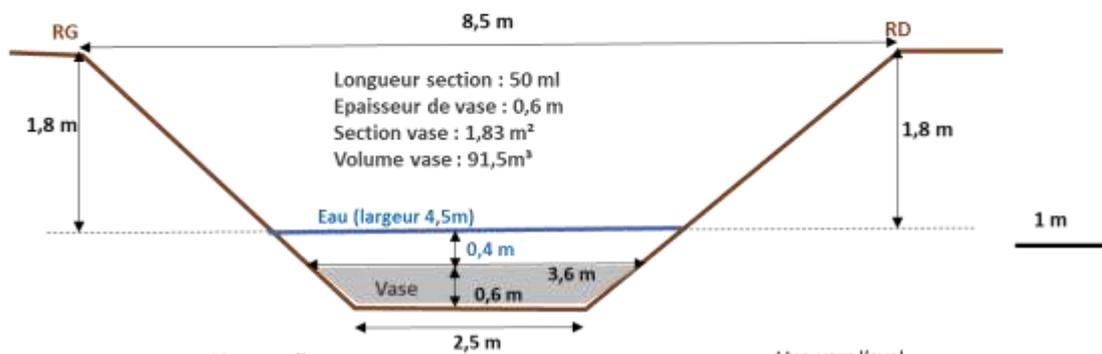
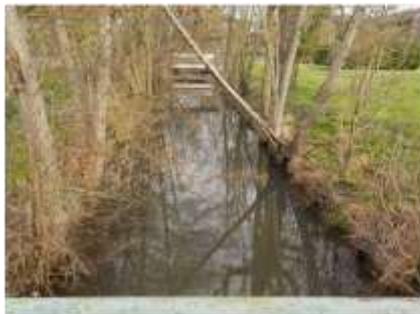
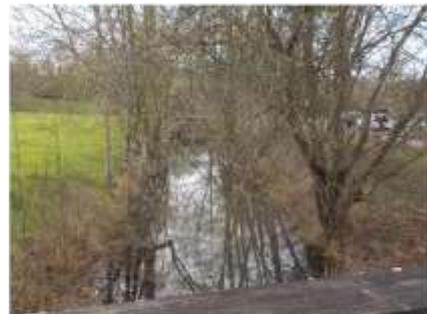
**Section 12 : Entre les ponts P4 et P5**

Vue vers l'amont

Vue vers l'aval

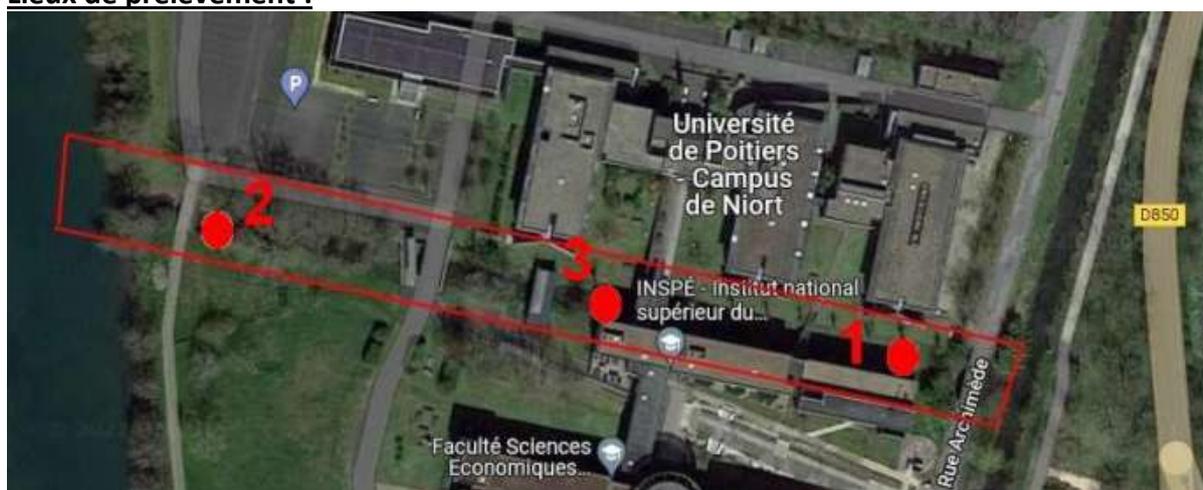
**Lieux de prélèvement** :

L'Université de Poitiers a mandaté la SARL ERM pour faire réaliser 3 prélèvements de vases et les analyses de 8 métaux lourds, 16 HAP et 7 PCB classiquement recherchés.

**Date de prélèvement** : 27 octobre 2022

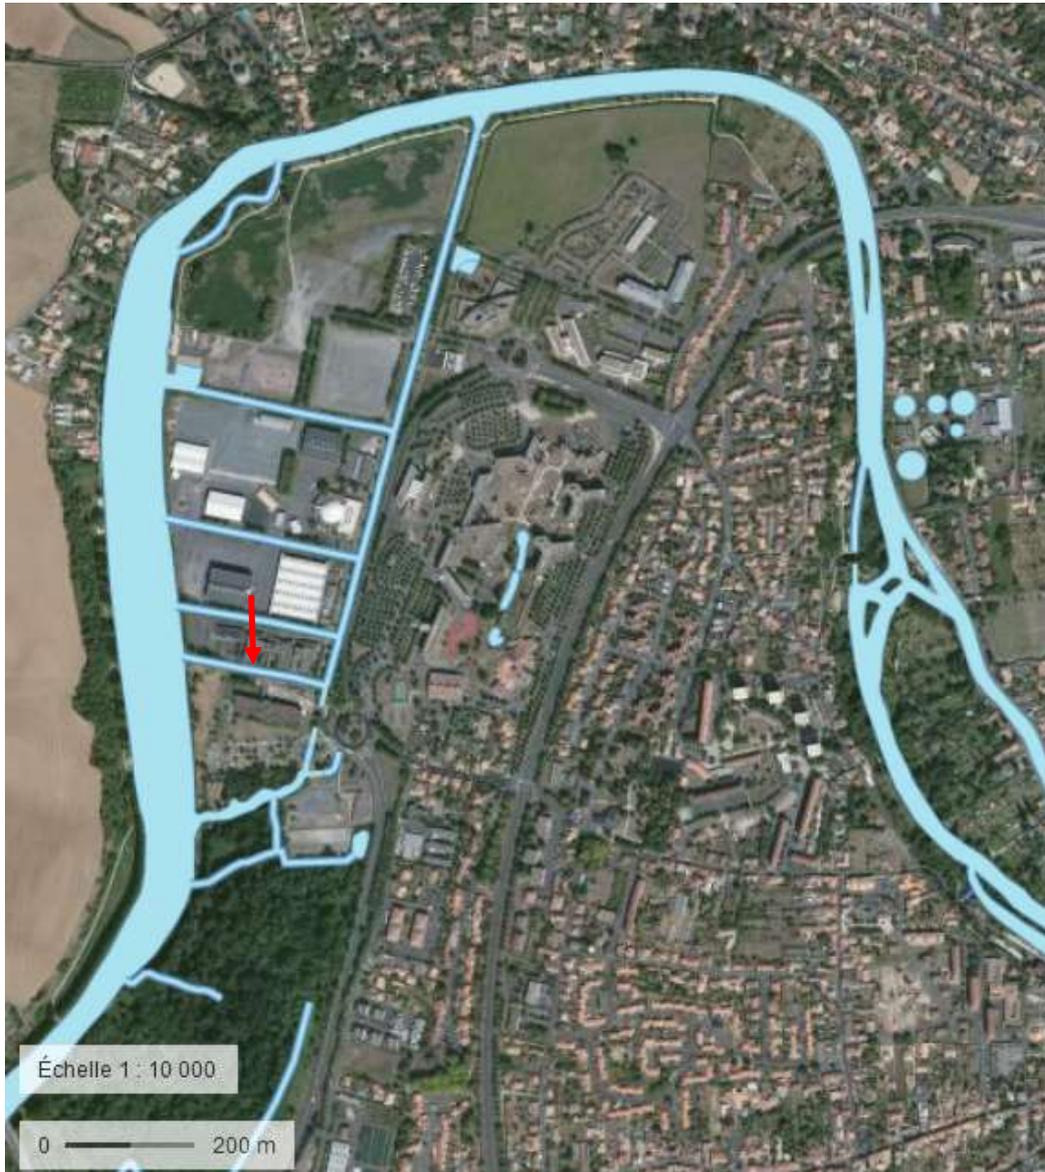
**Date de prise de vue : 12/05/1950**

Les photos aériennes issues du module « remonter le temps » dans Géoportail montrent l'évolution du site.

En 1950, la zone du projet est une zone de marais

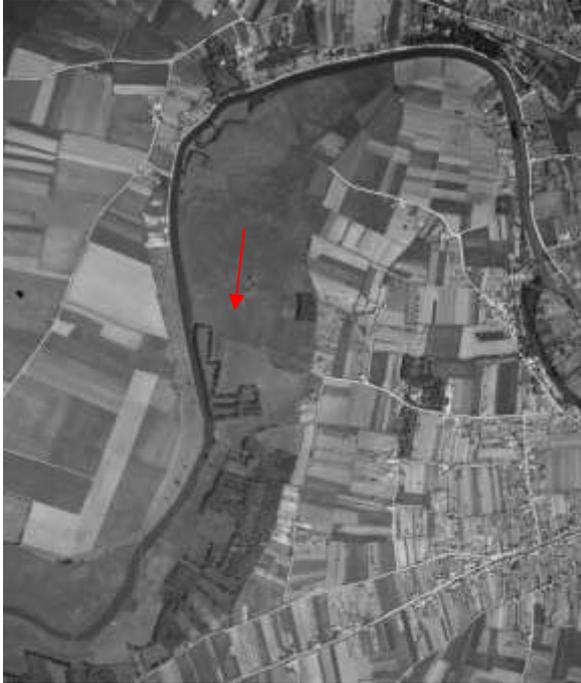
**Date de prise de vue : 01/01/1972**

En 1972 on aperçoit des travaux sur la zone et notamment la création de la conche que l'on doit dévaser (flèche rouge)

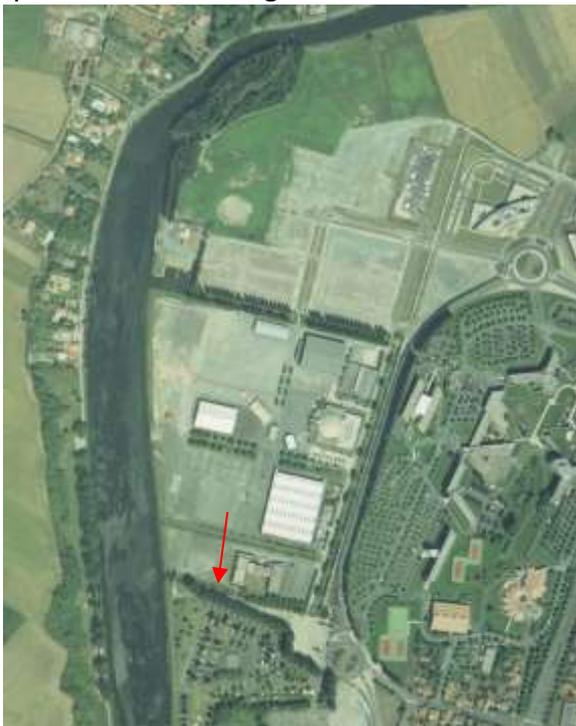
**Date de prise de vue : 05/08/1998**

En 1998, le bâtiment de l'université en rive droite de la conche est construit. Deux autres conches sont façonnées plus au nord ainsi que la conche le long de la rue d'Archimède

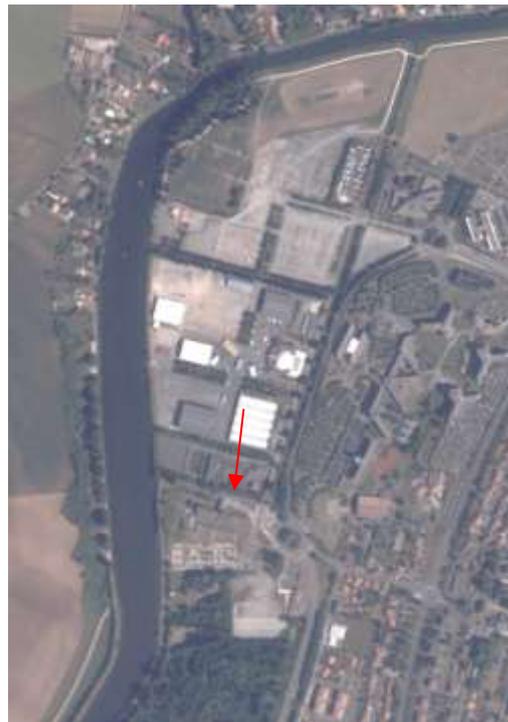
**Date de prise de vue : 23/05/2011**

En 2011, le bâtiment de l'Université rive gauche est visible. La conche le long de la rue d'Archimède est prolongée jusqu'à la Sèvre Niortaise.
